ԵԶՐԱԿԱՑՈՒԹՅՈՒՆ N 13/57/25-1

1. Պատվիրատու – ՀՀ Արարատի մարզի « Արարատի համայնքապետարանի աշխատակազմ» ՀԿՀ հասցե՝ ք. Արարատ Շահումյան փ. 34
2. Եզրակացությունը կազմված է փորձագետ գնահատող – Վ. Խաչատրյանի կողմից
3. Հիմք 20.01. 2025թ ծառայությունների մատուցման պայմանագիր
4. Գնահատման առարկան -- <<VAZ21214-126-20>> մակնիշի ավտոմեքենա
5. Գնահատման առաջադրանքը— գնահատել ներկայացված <<VAZ21214-126-20>> մակնիշի ավտոմեքենան
6. Ձևման աշխատանքները կատարվել են՝ 23.01.2025թ
7. Գնահատման աշխատանքերը ավարտվել են՝ 31.01.2025թ.

Պատվիրատուն, գնահատման նպատակով՝ գնման է ներկայացրել <<VAZ21214-126-20>> մակնիշի ավտոմեքենան: Ներկայացվել է տրանսպորտային միջոցի հաշվառման YF839891 պատճենը համաձայն որի և փաստացի գնման արդյունքների մեքենայի տվյալներն են՝

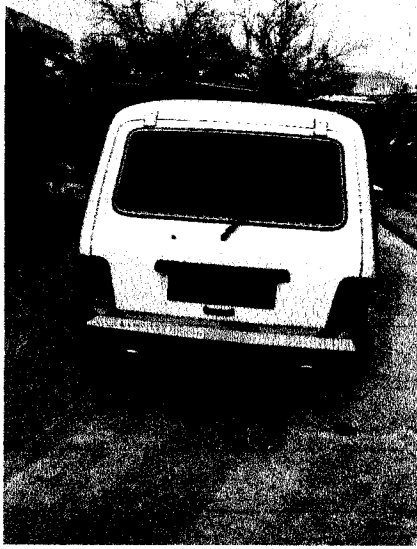
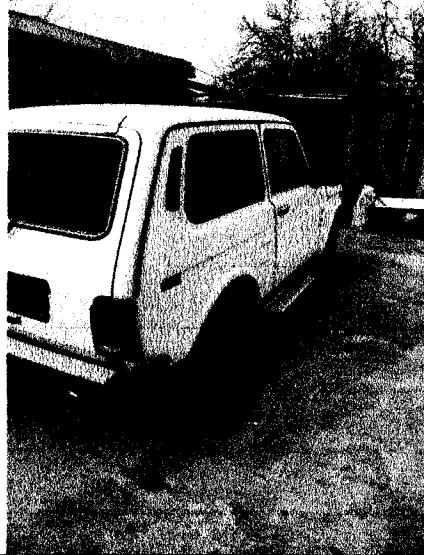
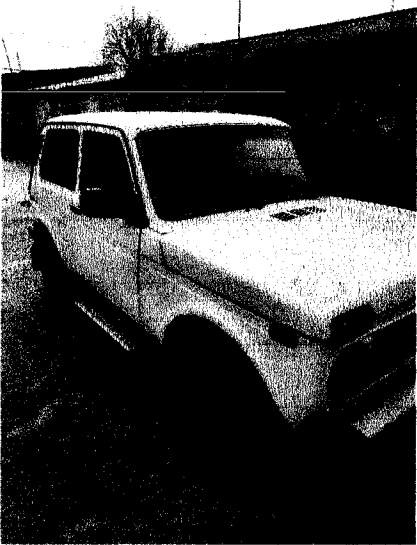
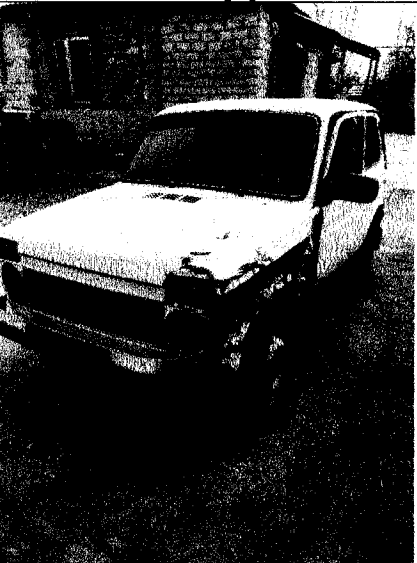
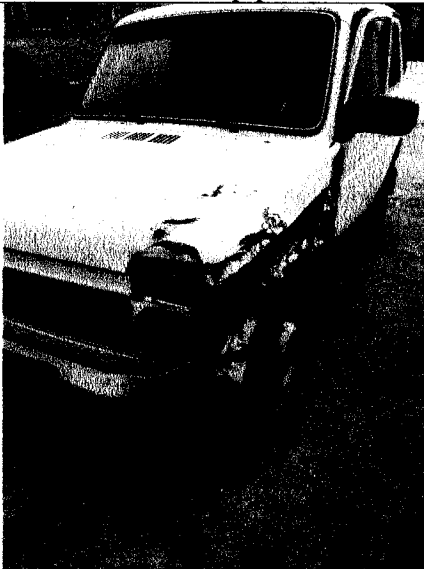
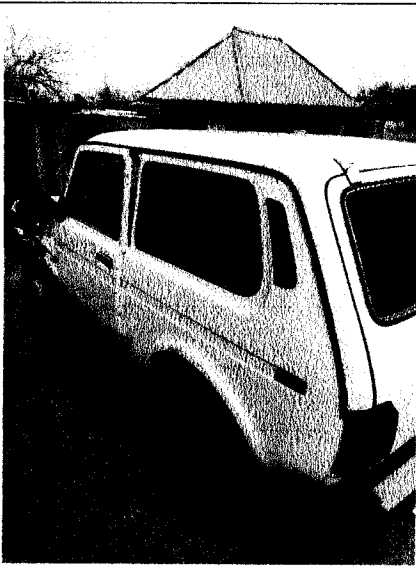
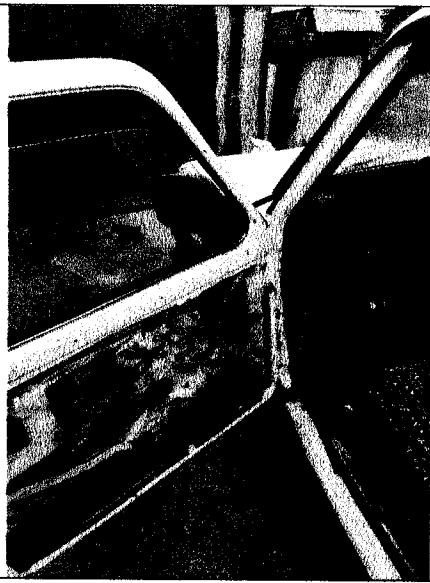
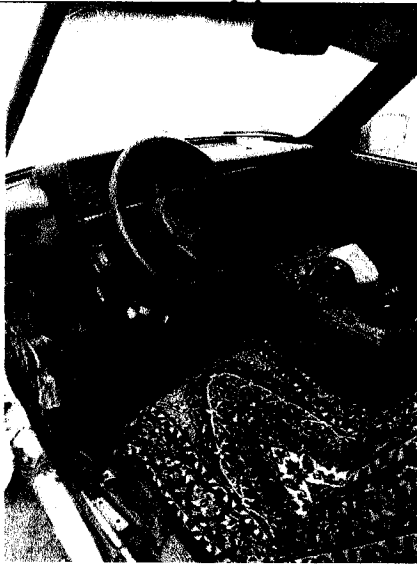
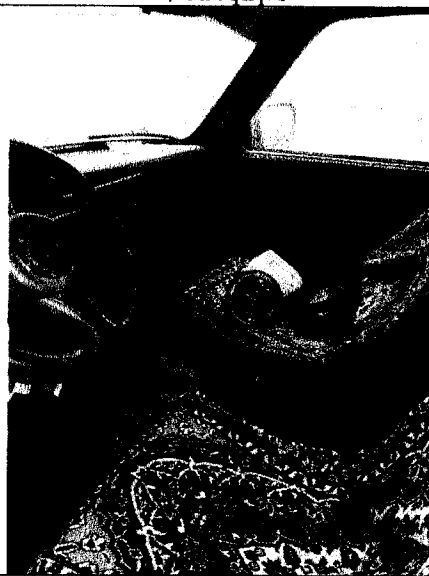
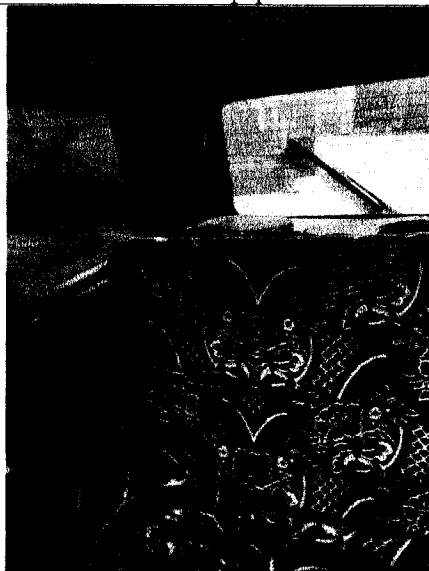
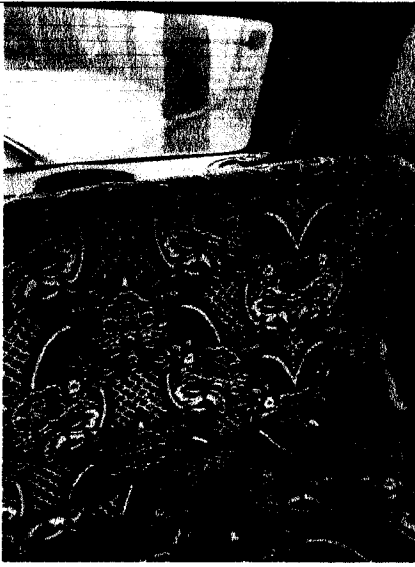
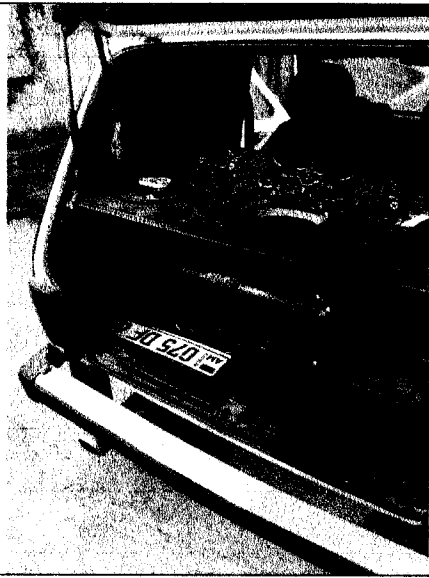
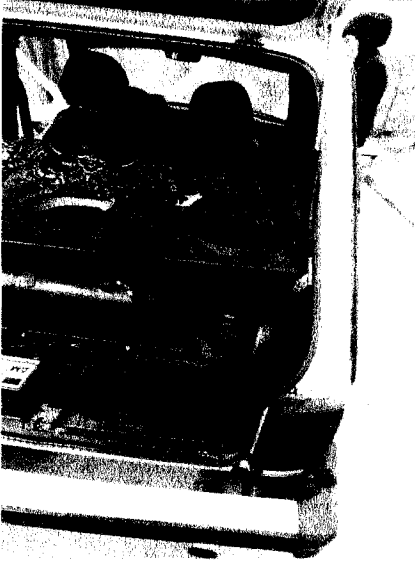
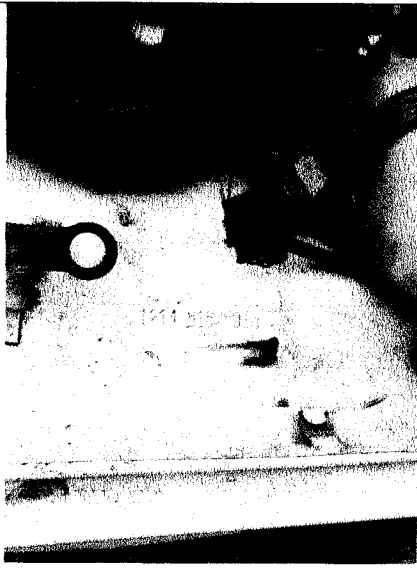
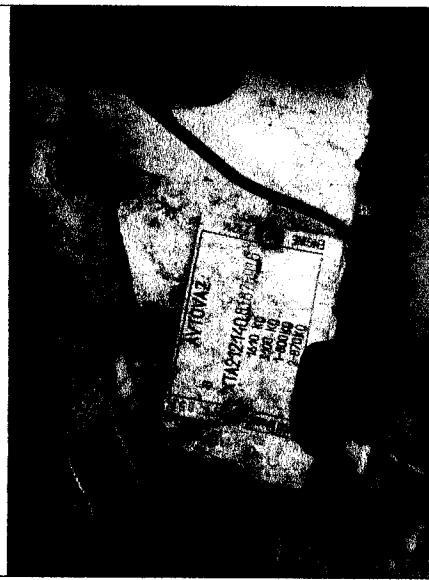
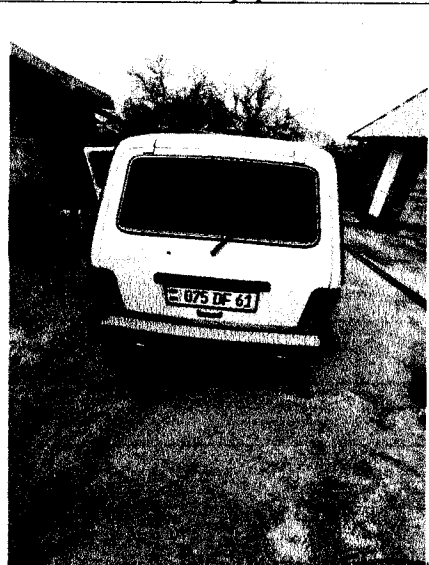
Գնահատվող գույքի լուսանկարներ

Ավտոմեքենայի առջևի և ձախ կողային հատվածը վթարի հետևանքով գտնվում էր վնասված վիճակում: Վազքի ցուցմունքն հնարավոր չէր ֆիքսել մարտկոցի բացակայության և էլեկտրական համակարգի խափանվածության պատճառով: Բեռնախցիկում տեղադրված էր գազի բալոն:

Ձևման ընթացքում պարզվեց, որ ընթացքային հիմնական ագրեգատները, մեխանիզմները, դետալները և հանգույցները նախընթաց շահագործման ընթացքում ձեռք են բերել բնական շահագործողական մաշվածություն, դրան համապատասխան որակի և գոյապաշարի կորուստ: Թափքի վրա առկա են քերծված, խազված, փոս ընկած տեղեր: Բացակայում էին մարտկոցը, առջևի լուսարձակ լապտերը, ճաղավանդակը, փախ դռան երեսպատվածքը: Շարժիչի ծածկոցը, առջևի աջ անվաթևը, ձախ անվաթևի պաշտպանիչը, առջևի թափարգելը, ձախ դռան փականը վնասված: Ձախ դռան ստորին հատվածը

դեֆորմացված, առկա են փոս ընկած տեղեր: Անվադողեր՝ լավ վիճակ: Մրահ՝ բավարար վիճակ:
